# **Archeologisch vooronderzoek Dendermonde – Kerkstraat 42**

Rapporten van het archeologisch onderzoeksbureau All-Archeo bvba 051

Aard onderzoek: Prospectie  
Vergunningsnummer: 2011/315  
Naam aanvrager: Natasja Reyns  
Naam site: Dendermonde, Kerkstraat 42

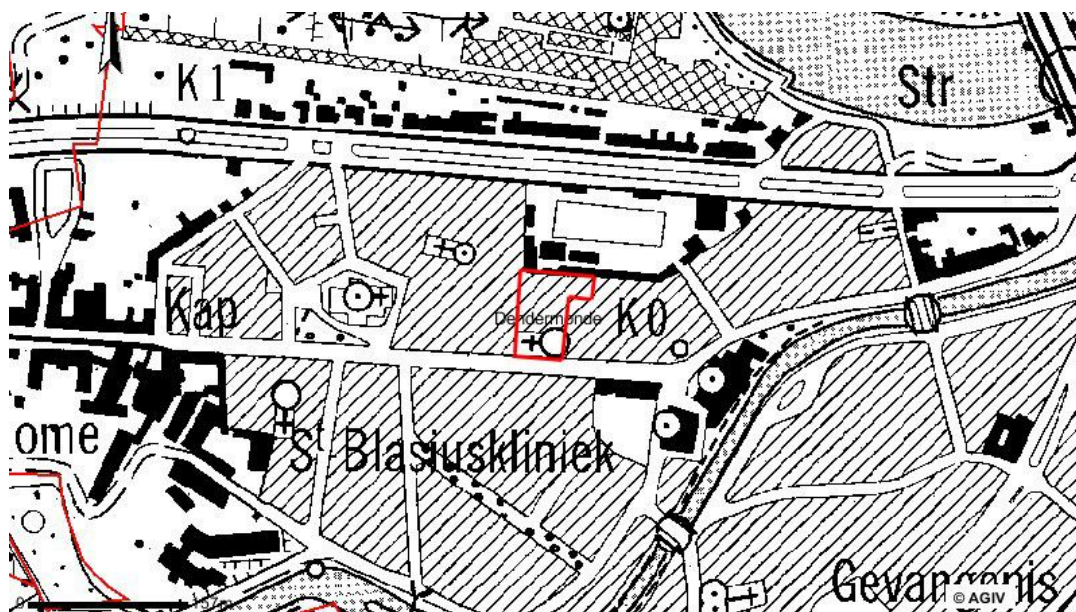
Fig. 4: Topografische kaart met aanduiding van het onderzoeksgebied (<http://dov.vlaanderen.be>)

Op de topografische kaart is het gebied gelegen rond 4,6 m TAW (Fig. 4). Het eigenlijke onderzoeksterrein kent nauwelijks hoogteverschillen.

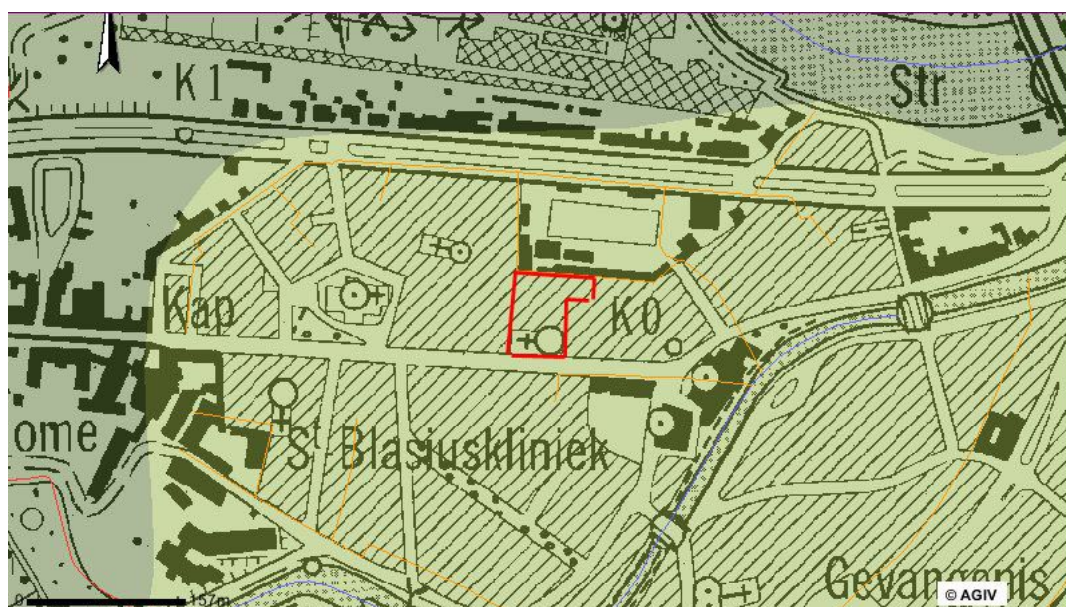
Fig. 5: Hydrografische kaart (<http://www.agiv.be>)

Ten noorden is een naamloze waterloop gelegen, die in het oosten uitmondt in de Oude Dender. Ten zuiden van het terrein loopt het Roodzeeuwken, dat eveneens in het oosten uitmondt in de Oude Dender. Het gebied ligt ingesloten tussen de Oude Dender in het zuidoosten en de Schelde in het noordoosten.

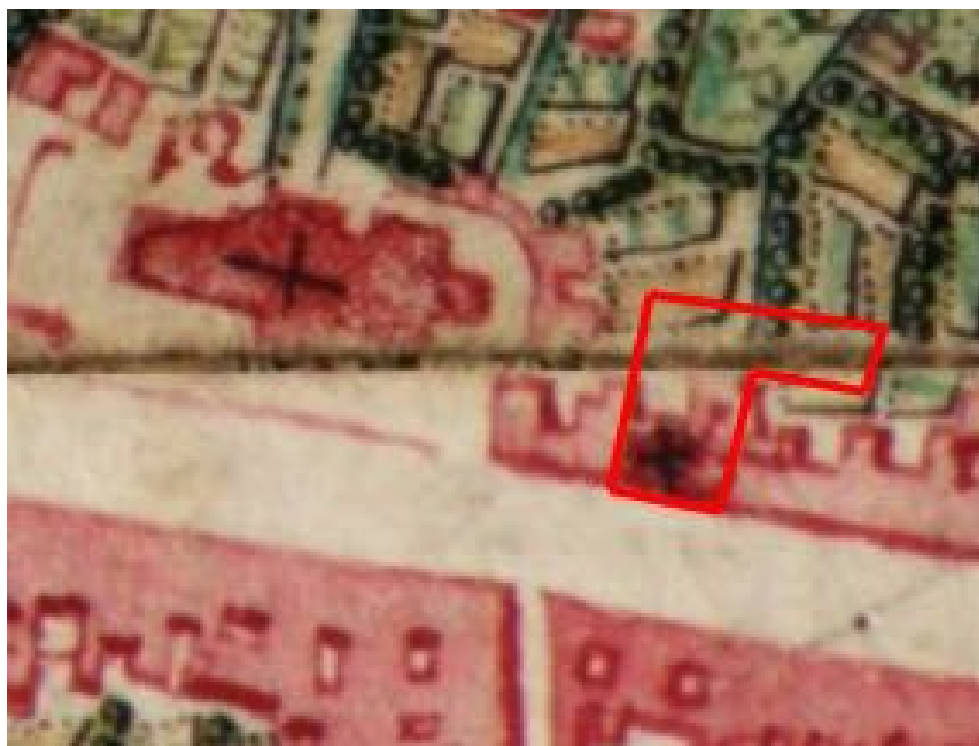
Fig. 8: Detail Ferrariskaart ([www.ngi.be](http://www.ngi.be))

Op de kabinetskaart van de Oostenrijkse Nederlanden, opgenomen op initiatief van graaf de Ferraris (1771-1778) (Fig. 7), is ter hoogte van het onderzoeksgebied ook bebouwing zichtbaar, met een kapel aan de straatzijde en gebouwen aan de oostzijde van het terrein.

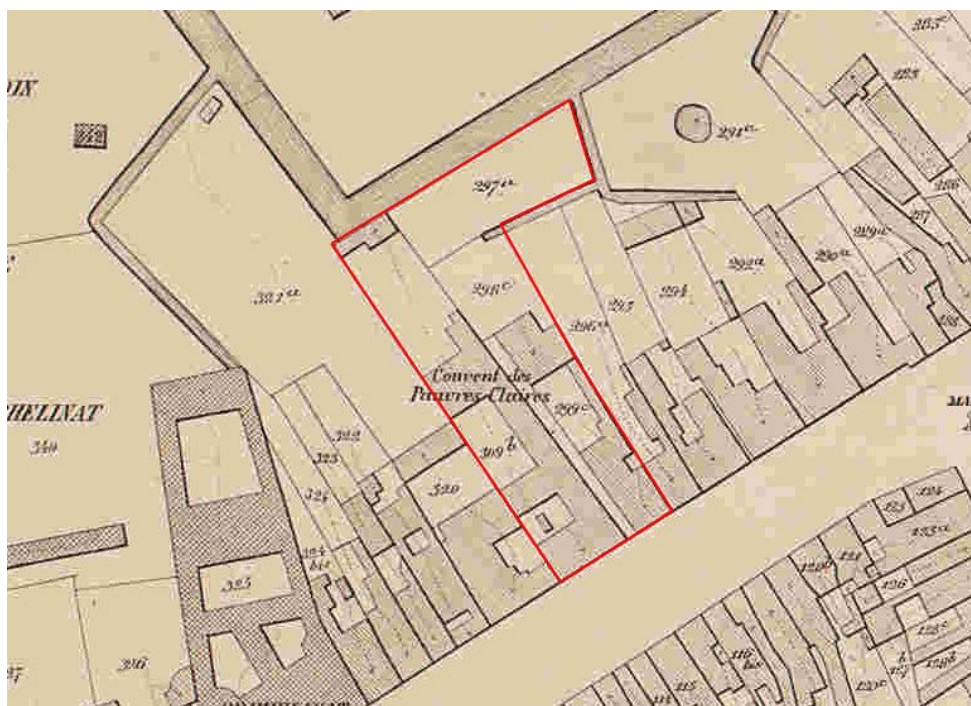
Fig. 9: Detail Popp-kaart (dgtl.kbr.be)

Op de Popp-kaart (tussen ca. 1842 en 1879), die wellicht grotendeels nog de situatie weergeeft zoals tijdens de laatste fase van het Heilig Geesthuis, is te zien dat dit bestaat uit de kapel aan de straatzijde, met daarachter bebouwing aan de oost- en westzijde van het terrein, langs een centrale (pand)gang. Aan de westzijde bevinden zich twee binnenkoeren en aan de oostzijde één binnenkoer. In het noordwesten is nog een bewaarde cel aanwezig (zie hoger). De huidige vorm van het perceel is hier ook reeds in te herkennen (Fig. 11).

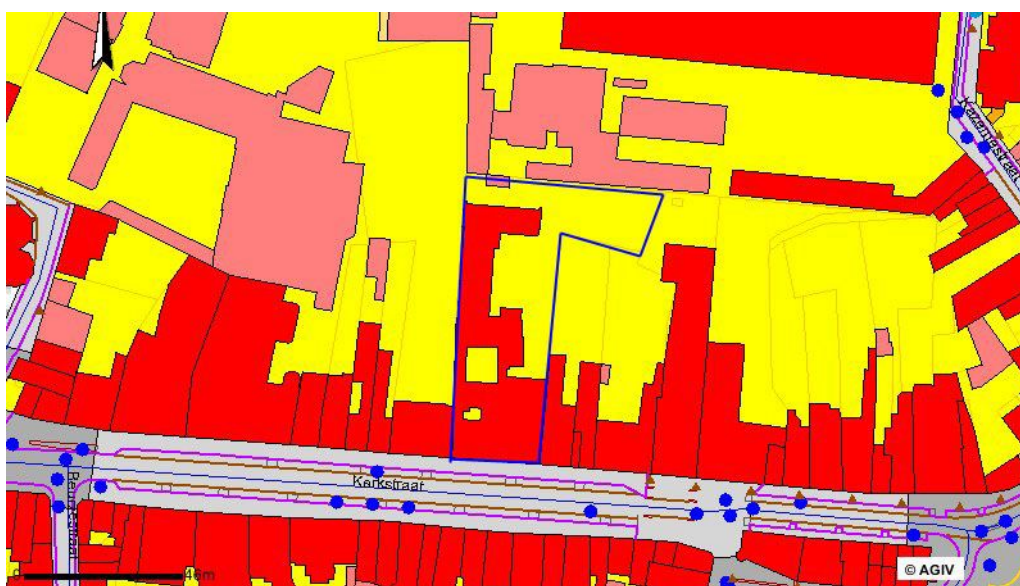
Fig. 11: Huidig kadasterplan (2011) ([www.agiv.be](http://www.agiv.be))

De laatste fase van de bebouwing blijkt sterk gewijzigd te zijn tegenover de oudere fasen (Fig. 11). De kapel en portierswoning, aangelegd circa 1876-1878, beslaan nu de volledige breedte aan de straatzijde en een doorgang vanaf de straat naar achteren bevindt zich nu aan de oostzijde. Een groot deel van de bebouwing achter de kapel werd gewijzigd door de zusters van Sint-Vincentius vanaf 1985.

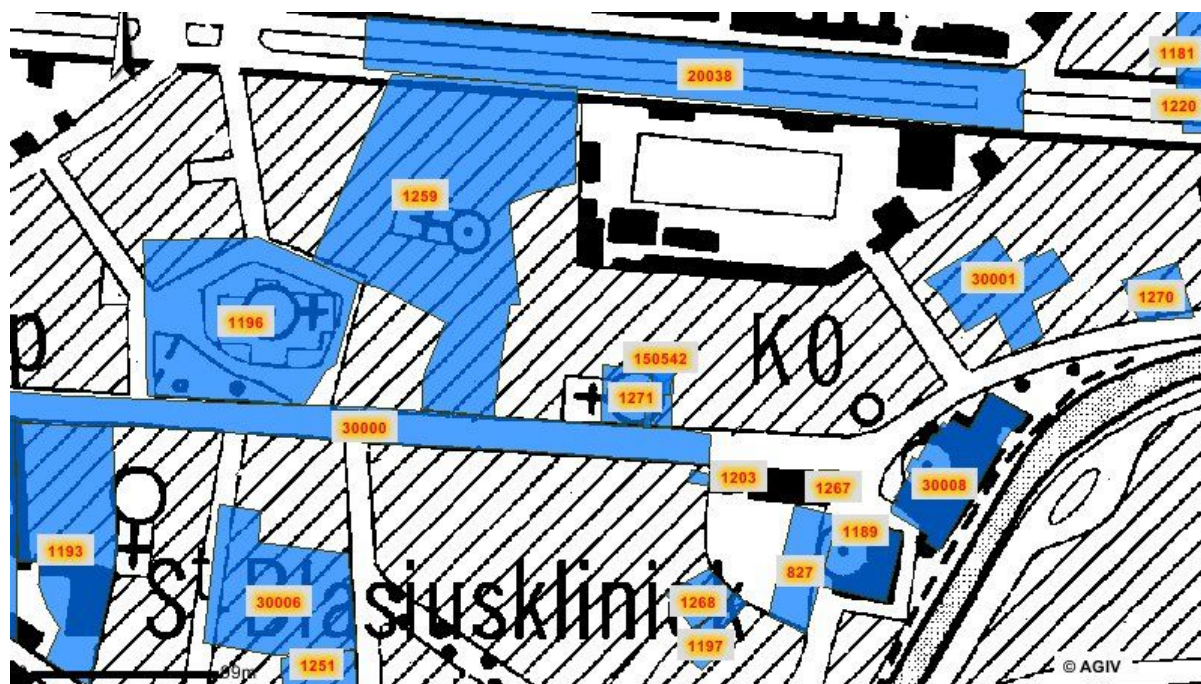
Fig. 12: CAI (<http://geo.vlaanderen.be/geo-vlaanderen/cai>)

In en aansluitend op het projectgebied zijn volgens de Centraal Archeologische Inventaris enkele gekende archeologische waarden aanwezig (Fig. 12):

- CAI 1271: Heilige Geesthuis, in 1839 openbaar verkocht en later omgevormd tot klooster van de Arme Klaren (zie historische gegevens).<sup>7</sup>
- CAI 150542: Huis Van Winckel. Hier werden funderingsmuren (daterend tussen 16de en 18de eeuw) aangetroffen. Verder werden nog resten aangetroffen van een herenwoning gebouwd in 1901/02, dat uitbrandde in 1914, evenals van een bakstenen regenwaterton.<sup>8</sup>

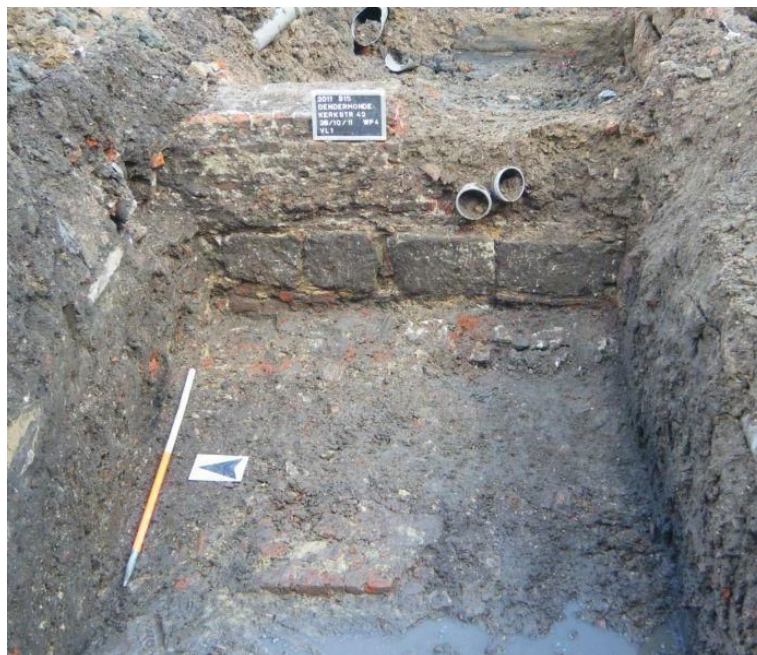
Fig. 16: Zicht op vloer (muur 4) en muur 7 uit werkput 4

Muur 7 in werkput 4 is een bakstenen muur, die op een iets hoger niveau afgewerkt is met natuurstenen (Fig. 16). De westelijke zijde van deze muur, naar muur 4 toe, is mooi afgewerkt. Dit doet vermoeden dat deze muur zichtbaar was en dat ten westen hiervan geen bebouwing meer aanwezig was. Op muur 7 is later muur 5 gezet, een eenvoudige bakstenen muur.

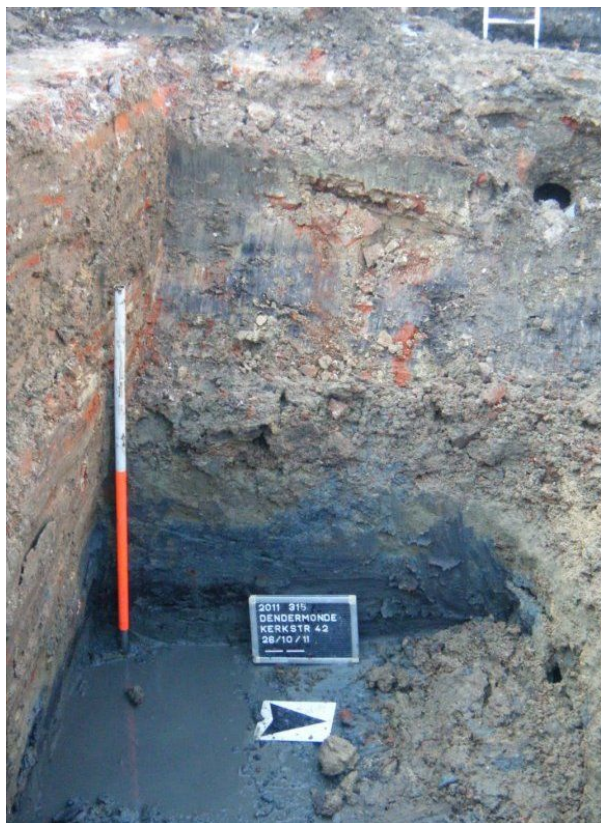
Fig. 18: Sondering in werkput 4

In een sondering in de zuidoostelijke hoek van werkput 4 werd, onder een homogene bruine laag, die baksteen en mortel bevat (laag 9), een restant van de A-horizont aangetroffen (Fig. 18). Hieronder kon opnieuw de C-horizont vastgesteld worden. Uit laag 9 is een oorfragment grijs aardewerk afkomstig, dat de laag in de middeleeuwen kan dateren. Ook uit de A-horizont is vondstmateriaal afkomstig, dat bestaat uit een rand- en een wandfragment in gedraaid grijs

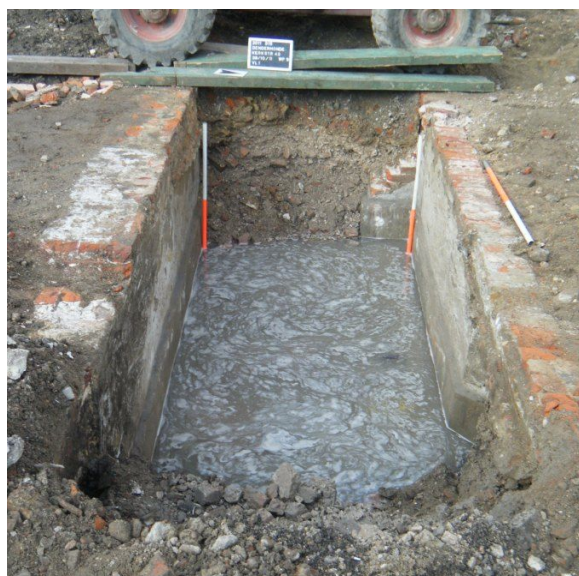
Fig. 19: Werkput 3

Werkput 3 (Fig. 19) wordt apart besproken, gezien dit een kelder omvat, die vooralsnog moeilijk te interpreteren is in relatie tot de andere resten. De muren van de kelder (muur 53), zijn bepleisterd met witte kalkpleister. De vloer kon niet onderzocht worden wegens de aanwezigheid van water. Aan de zuidoostelijke zijde kon een nis vastgesteld worden, terwijl aan de noordoostelijke zijde een ander keldergat vastgesteld kon worden. Er zijn vooralsnog geen aanwijzingen voor een datering van de kelder. Wel kon vastgesteld worden dat er recentere aanpassingen uitgevoerd werden. Deze bestaan uit het aanbrengen van een betonnen blok boven het keldergat in de noordoostelijke zijde en een gat of nis dat dichtgemetst is aan de zuidelijke zijde.

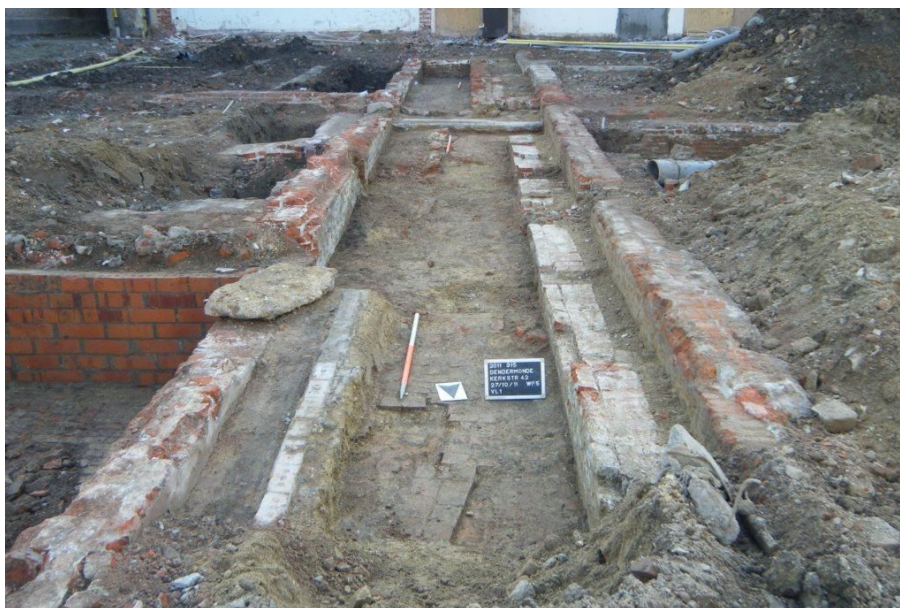
Fig. 20: Zicht op werkput 5

Het oostelijk deel omvat de werkputten 5 tot en met 7. Werkput 5 omvat de resten van een gang (Fig. 20), die noord-zuid georiënteerd is en vele malen verbouwd lijkt geweest te zijn. De meeste muren hebben trouwens een noord-zuid oriëntatie, haaks op de straat, of staan haaks hierop.

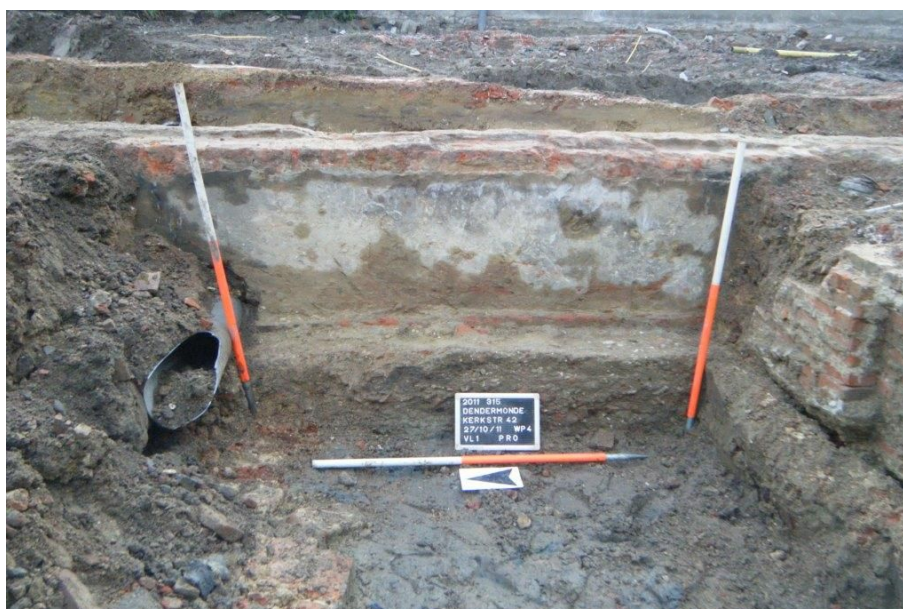
Fig. 21: Kamers aan de westzijde van de gang (werkput 4)

Vooraf aan de westzijde van de gang, kon de aanwezigheid van kamers vastgesteld worden (Fig. 21). De meeste muren hier, zoals in werkput 4, muren 11 en 14, zijn bepleisterd. De zuidzijde van de gang lijkt tevens tot vrij recent in gebruik geweest te zijn, aangezien hier een vloer (muur 19) aanwezig is, die bestaat uit brokken baksteen en beton, met een dikte van meer dan 20 cm.

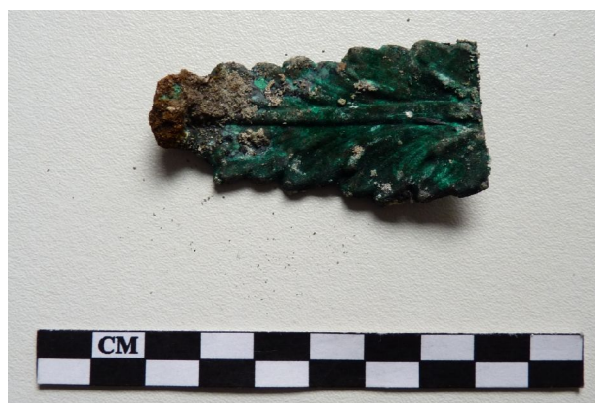
Fig. 22: Deurbeslag

Ter hoogte van muren 25-27, die toegeschreven kunnen worden aan een recent gootje, en onder muur 19, bevindt zich laag 19. Het gaat om een laag met verbrandingsresten, waarin een verbrande ijzeren nagel en een verbrand element van bronzen deurbeslag aangetroffen werden (Fig. 22).

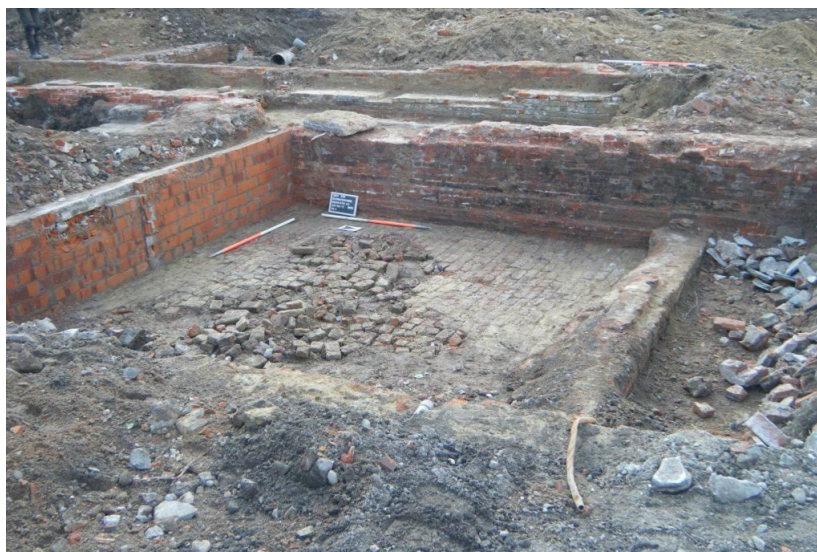
Fig. 26: Werkput 6

Werkput 6 omvat een kelder die nog tot voor kort in gebruik was, maar oudere muurresten onder het vloerniveau aanwezig bleken te zijn. Muren 47 en 50 werden ingeplant met een oost-west oriëntatie. Op muur 47 werd later nog muur 48 aangebracht en aan de zuidelijke zijde werd recent nog muur 44 geplaatst. Onder de aanwezige vloer, die tijdens de begeleiding van het uitbreken van de vloerplaat verwijderd werd, en onder muur 47, bleek zich een oudere vloer (vloer 51) te bevinden. Deze is op zijn beurt gelegd tegen muur 46, die een noord-zuid oriëntatie heeft, en waarvan in de fundering natuurstenen ingewerkt zijn.

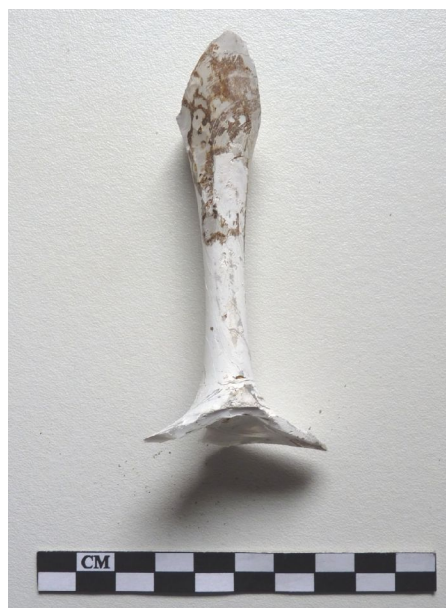
Fig. 27: Kelkglas uit de insteek van muur 38

Werkput 7 omvat tot slot de muurresten 36 en 37 (Fig. 28). Ze hebben beide een noord-zuid oriëntatie, maar aan de noordzijde vertoont muur 37 een absidiale vorm. De latere muur 38 heeft muur 37 verstoord, waardoor het verdere verloop ervan niet te achterhalen is. In de insteek van muur 38 werd een voet en stam van een kelkglas in *façon de Venise* aangetroffen (Fig. 25), wat wijst op een datering in de 17de tot 18de eeuw. Opmerkelijk is dat de resten van zowel muur 36 als muur 37 maximaal slechts twee stenen hoog bewaard gebleven zijn (Fig. 29). In eerste instantie werd rekening gehouden met muur 37 als mogelijke voorloper van de huidige kapel. De ondiepe fundering van de muur lijkt dit echter tegen te spreken.

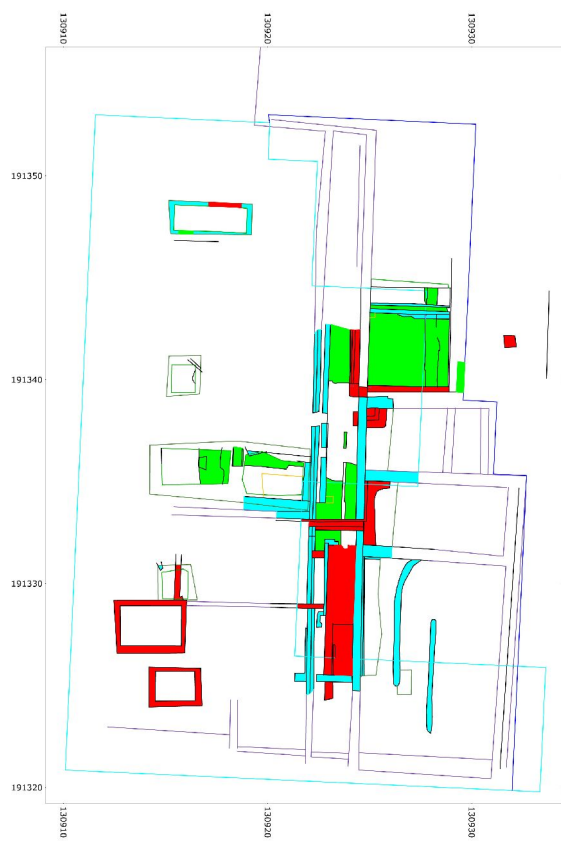
Fig. 30: Weergave van het gebruik van verschillende mortels (groen: zavelmortel, blauw: kalkmortel, rood: cementmortel of beton)

Tijdens het onderzoek werden reeds twee hoofdfases in de aangetroffen muurresten vastgesteld, een eerste te dateren in de late middeleeuwen tot 16de eeuw en een tweede in de 17de tot 18de eeuw, en konden tevens verscheidene verbouwingen vastgesteld worden. Om verder inzicht te krijgen in de fasering van de gebouwen, wordt onderzocht of het gebruik van verschillende mortels en baksteenformaten hieromtrent meer informatie kan bijbrengen.

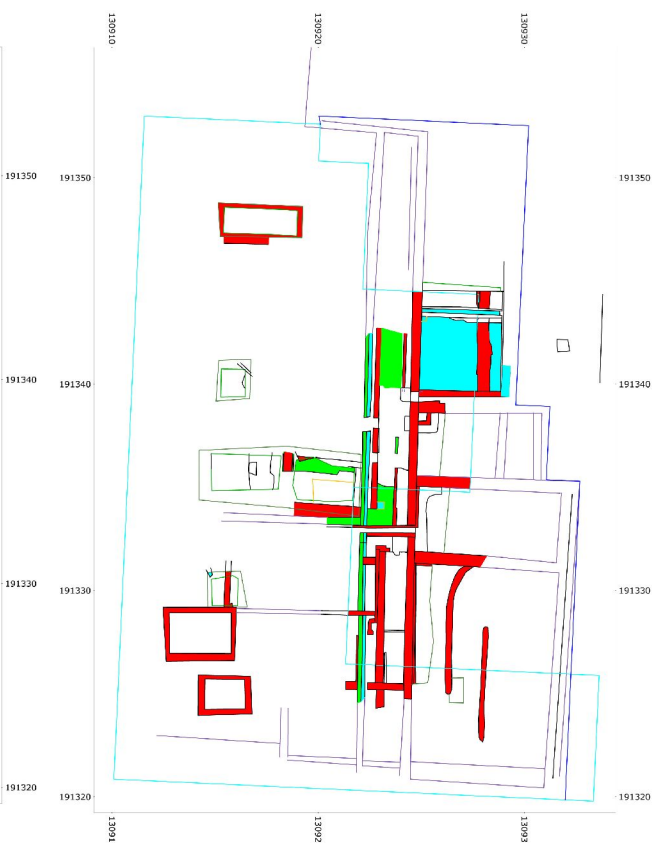
Fig. 31: Verskillend gebruik van baksteenformaten, voornamelijk toegespitst op de lengte (<18: blauw, 18-20: rood en >20: groen)

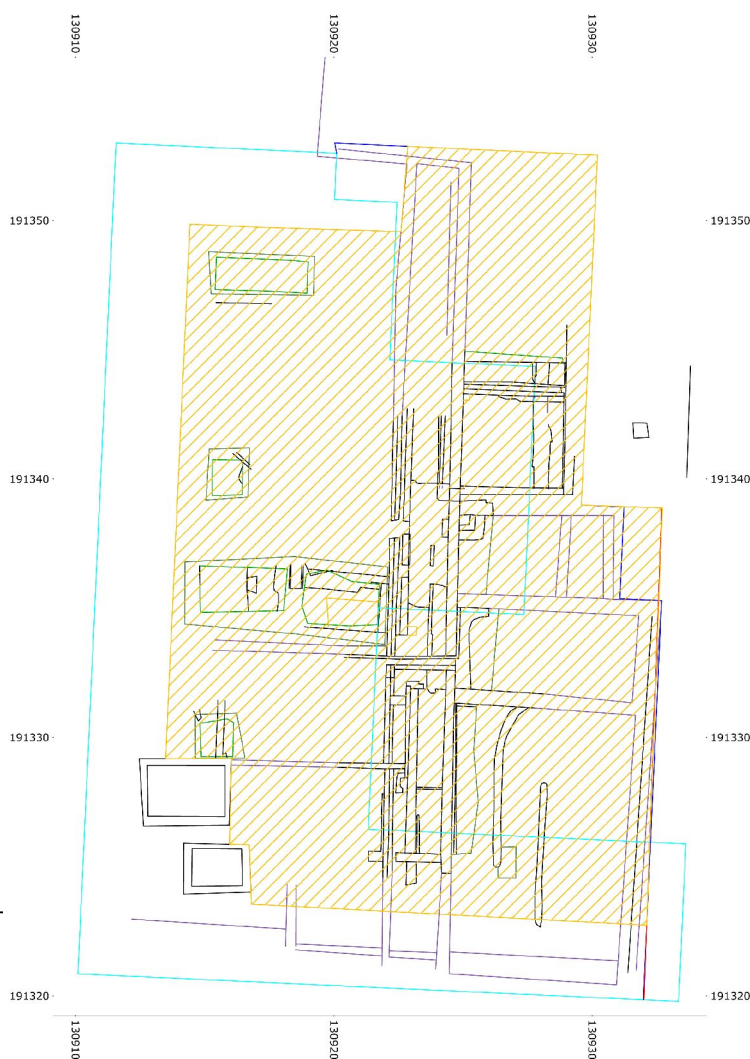
Fig. 33: Advieskaart, oranje: afgebakende opgravingszone

Indien een bewaring *in situ* geen optie is, is een behoud *ex situ*, meer bepaald het preventief opgraven van het desbetreffende areaal aangewezen. Het op te graven areaal omvat het hele onderzoeksterrein, met weglating van de verstoorte zones en rekening houdend met een bufferzone van 3 m tot bestaande gebouwen, omwille van veiligheid. Zo wordt een zone van circa 500 m<sup>2</sup> afgebakend voor opgraving (Fig. 33).
